Os vereadores que esta subscrevem, requerem à Mesa, após ouvido o Colendo Plenário que seja encaminhado expediente ao Gerente Regional da Agesul, Engenheiro Humberto Teixeira Sales para que tome as providências que se fizerem necessárias quanto a instalação de guard-rails (trilhos de segurança), bem como a substituição de alguns guard-rails que se encontram danificados. Requer também que seja inserida placa indicativa em todas as áreas, tanto na Rodovia MS-276 José Xavier Prates (Anaurilândia/Batayporã) como na Rodovia MS-395 José Xavier Prates (Anaurilândia/Bataguassú) conforme fotos e discriminação em anexo.

Nº 006/2021

Rodovia MS 395 📌sentido Anaurilândia / Bataguassu

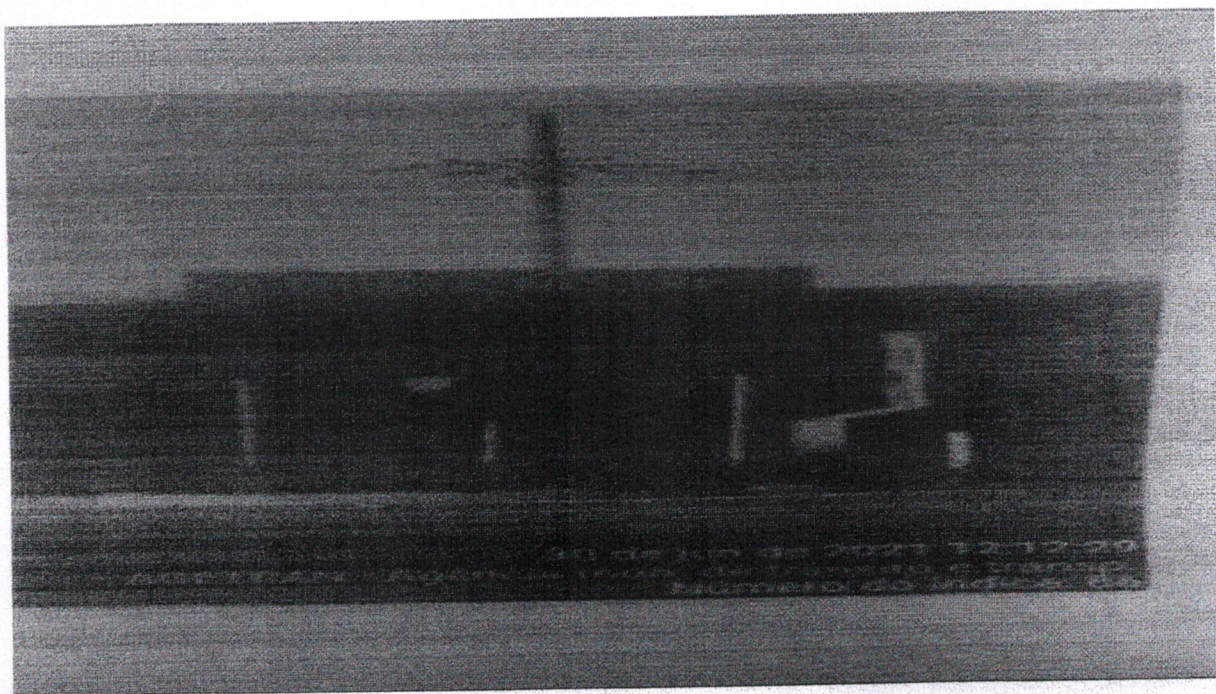
1 - Fotos curva do córrego água amarela, complementar guard-rail acima da curva já teve morte nesse local. 📌

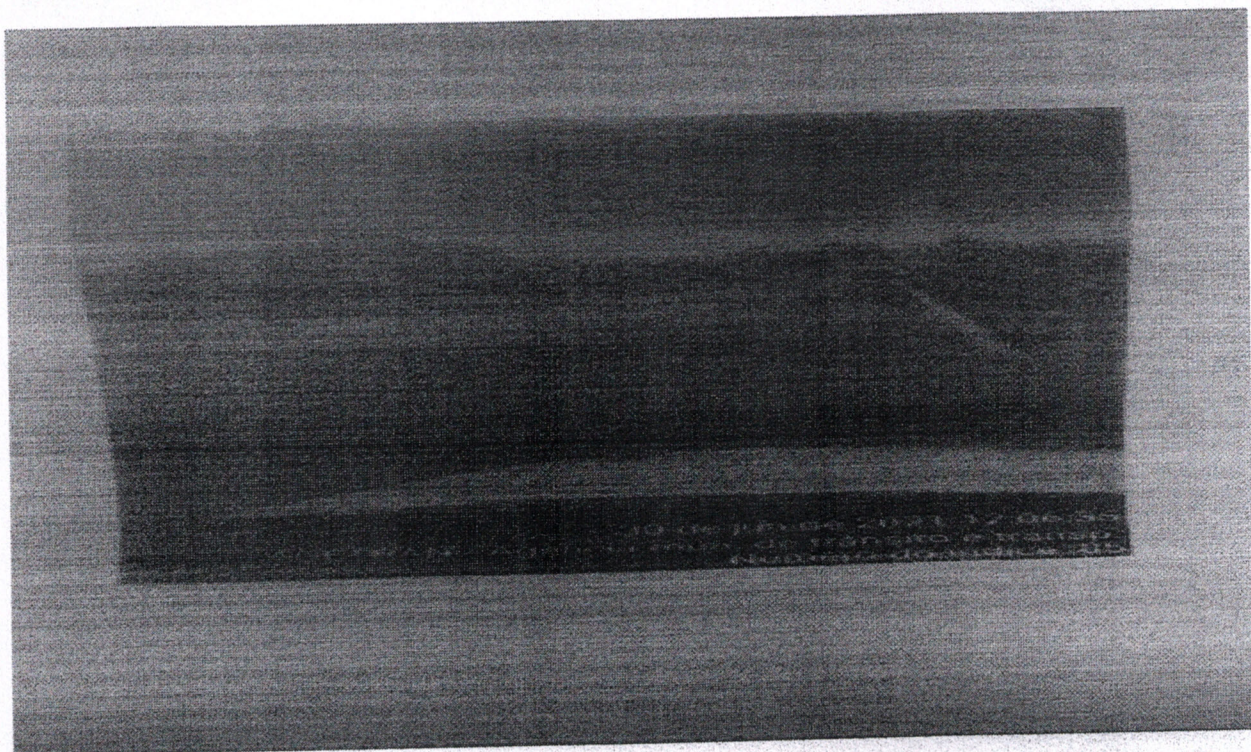
Trevo colocar placas antes do trevo indicando mais cidade de referência com Teodoro Sampaio-SP, Diamante do Norte PR, que muitos caminhoneiros passam reto que não tem uma placa de organização de cidades, nestas placas só fala Estados.

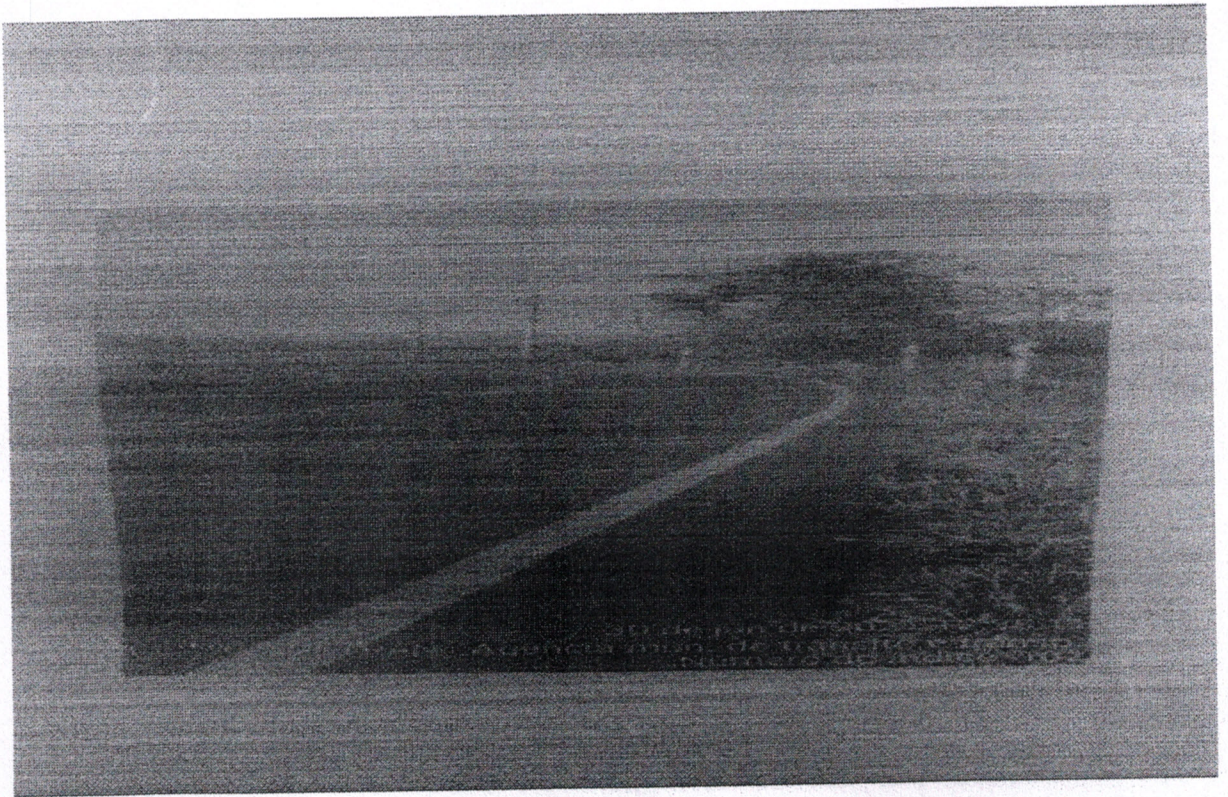
2- Ponte do córrego do Machado colocar sinalização refletiva noturna 📌

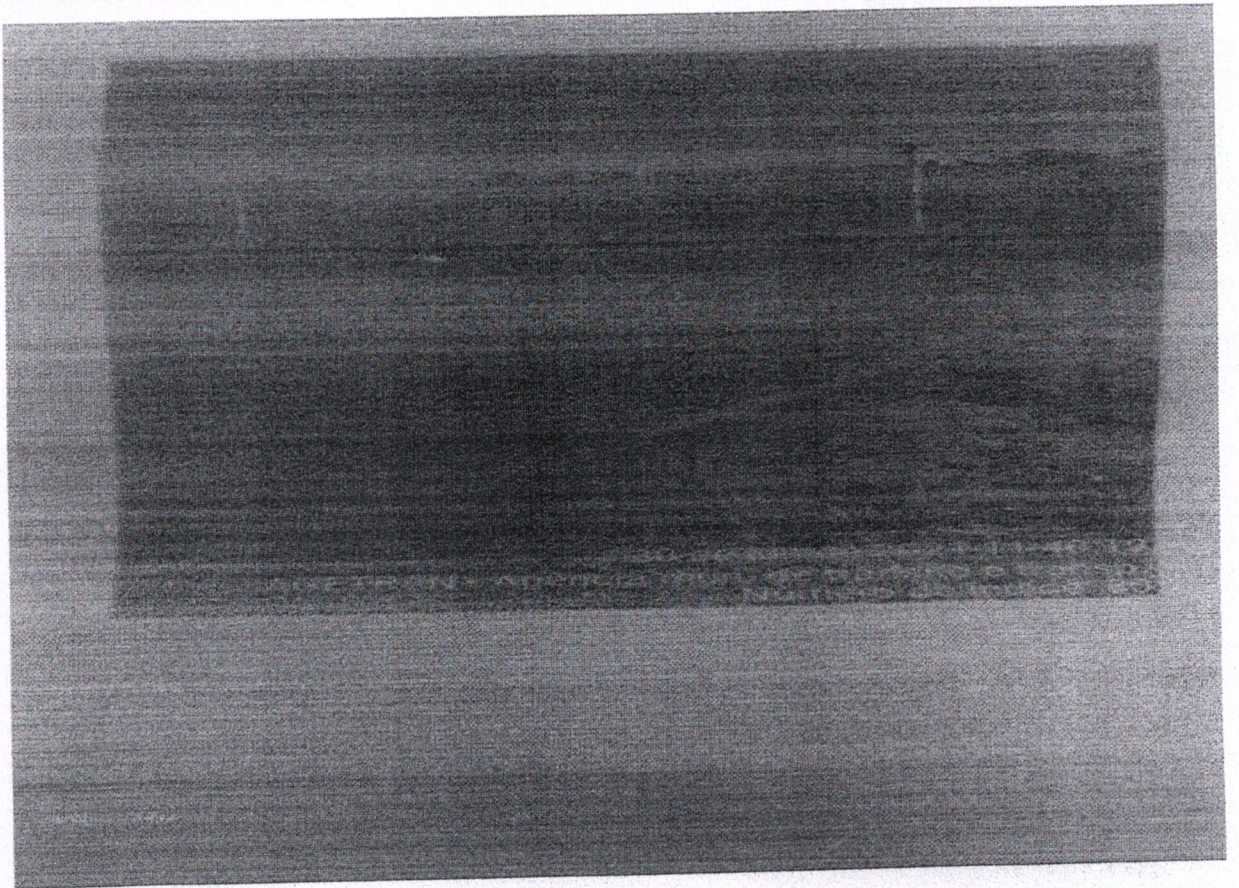
4- Foto curva próxima Córrego do Fumaça, muito forte, precisamos colocar guard-rail, já teve morte no local 📌

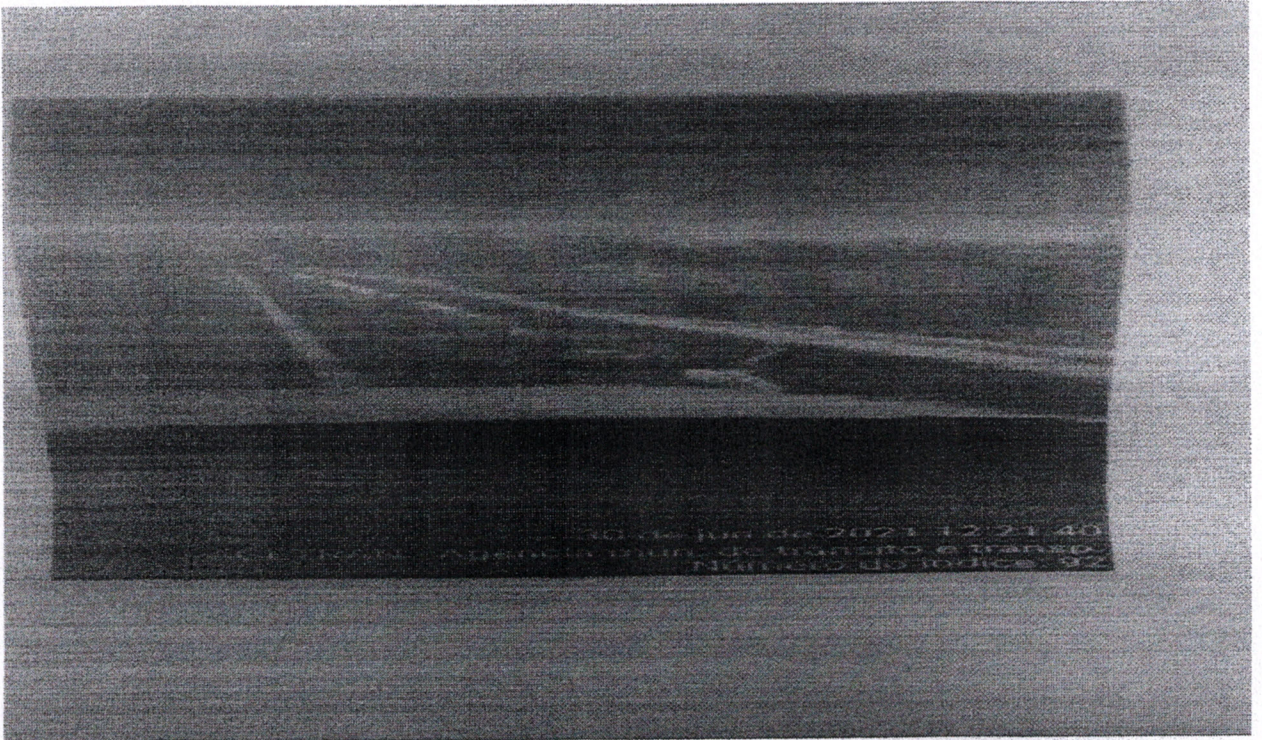
5- Foto Falta placas antes q a tanto metros tem acostamento na frente para motorista, não tem sentido a ponte do três barras 📌

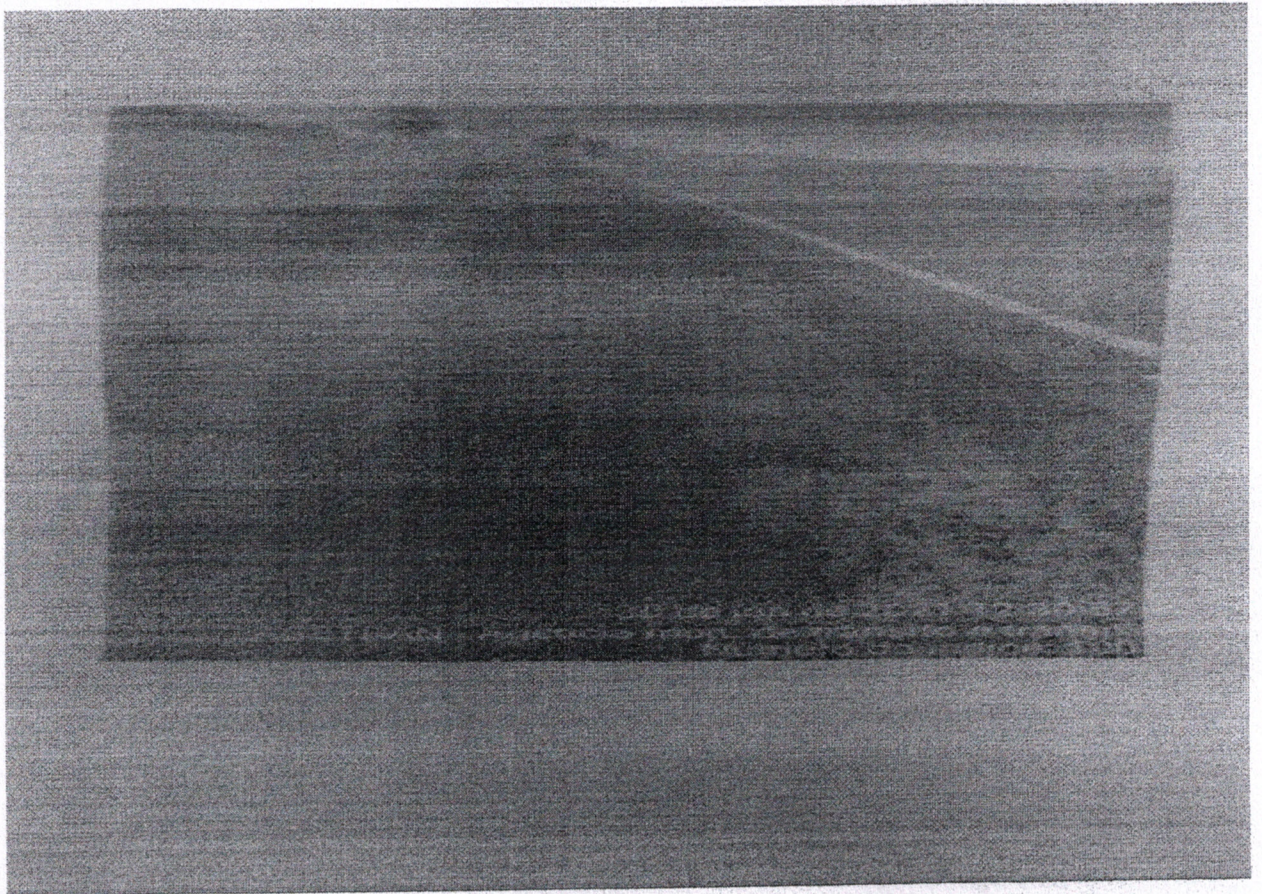
6- Fotos falta placas de acostamento no local, próximo a Usina Aurora 📌

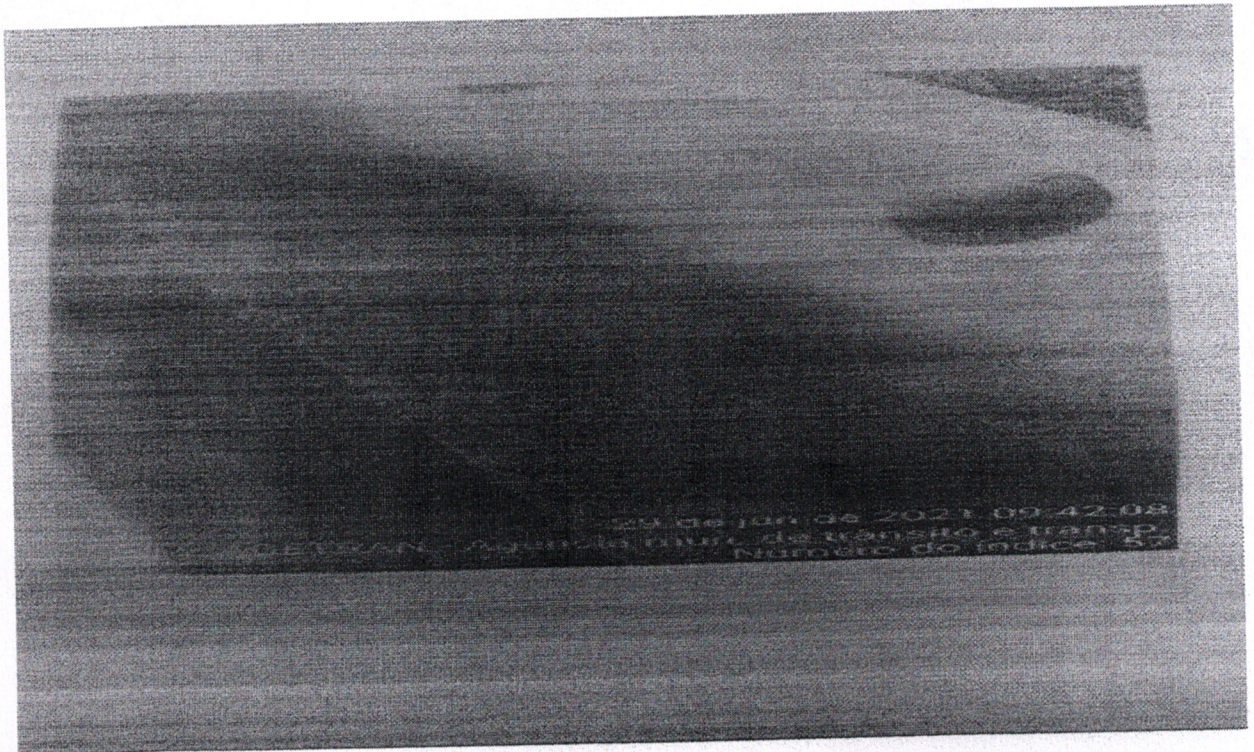
7- Foto Guard-rail quebrados na ponte Três Barras onde teve acidente que deixou o motorista do caminhão em cadeira de roda.

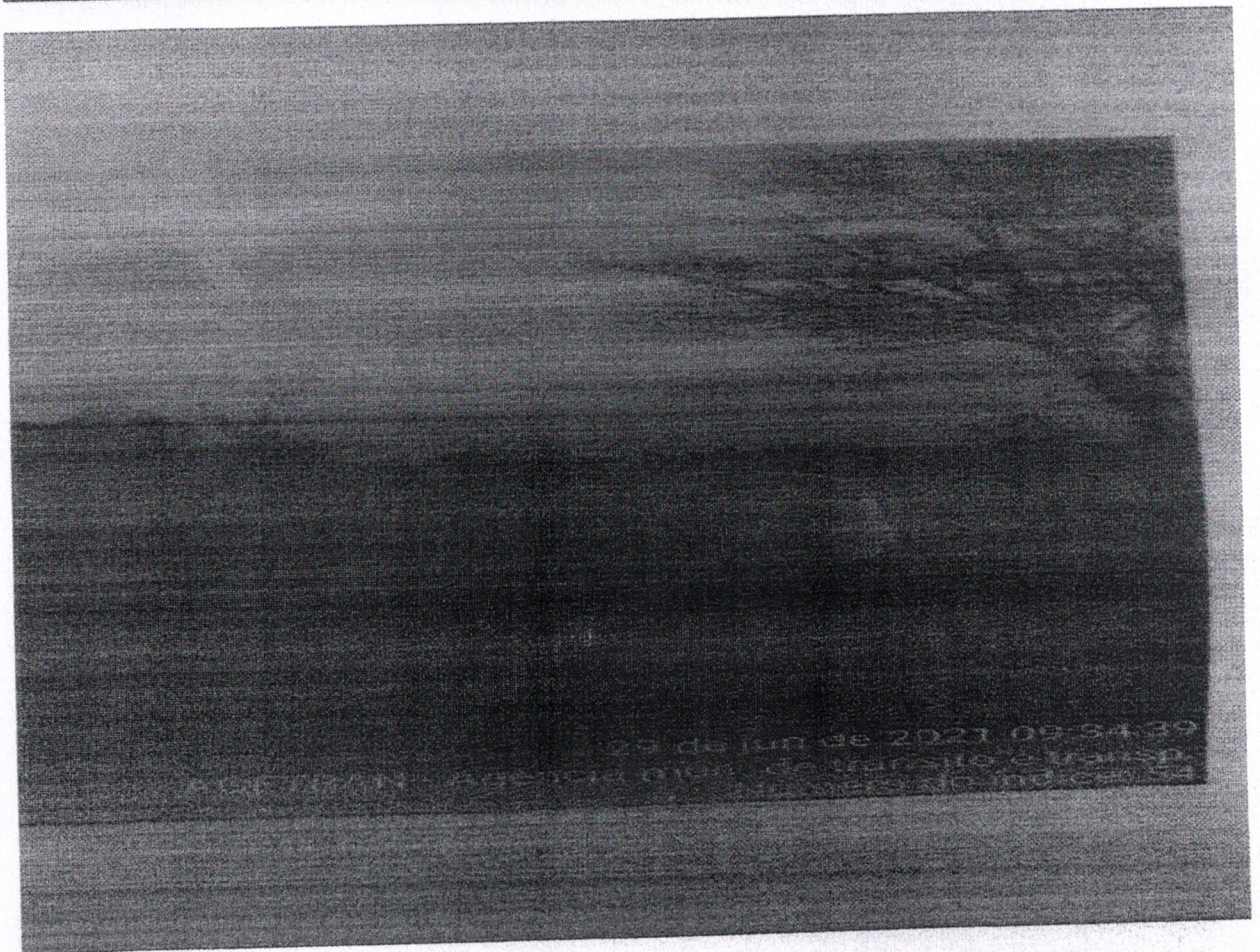
8- Foto ponte divisa do município guard-rail quebrado 📌

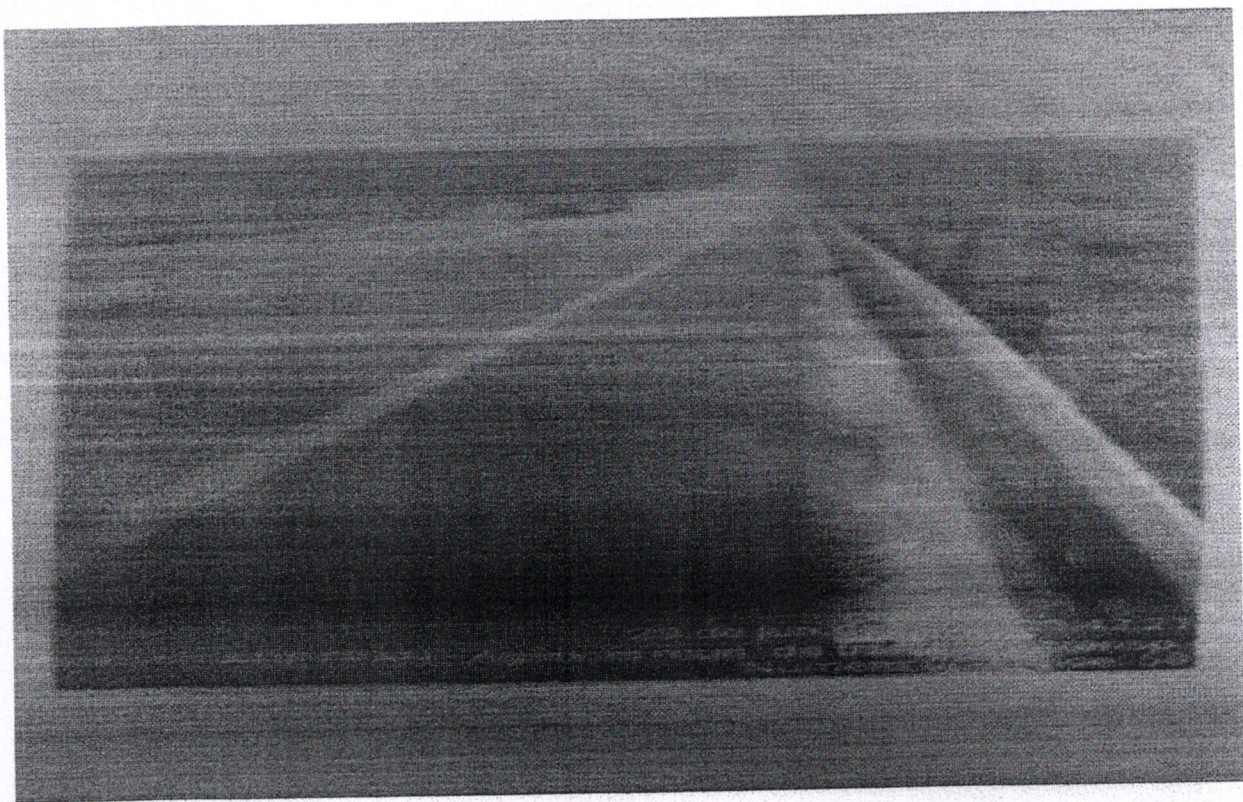
2- Foto falta sinalização refletiva noturna nós guard-rail ponto Quiterozinho 📌

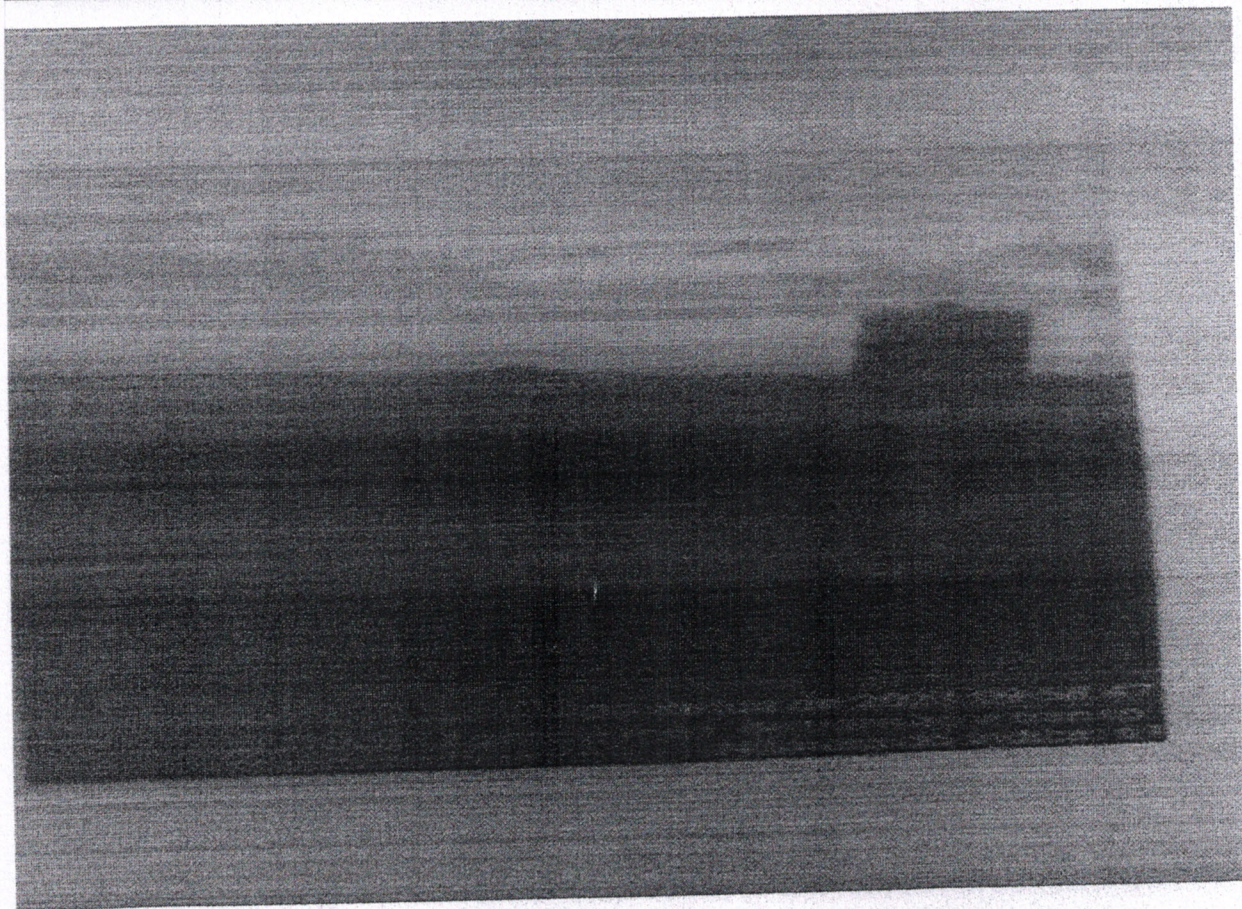
1- Foto curva acentuada precisando guard-rail próximo ao laticínio antigo

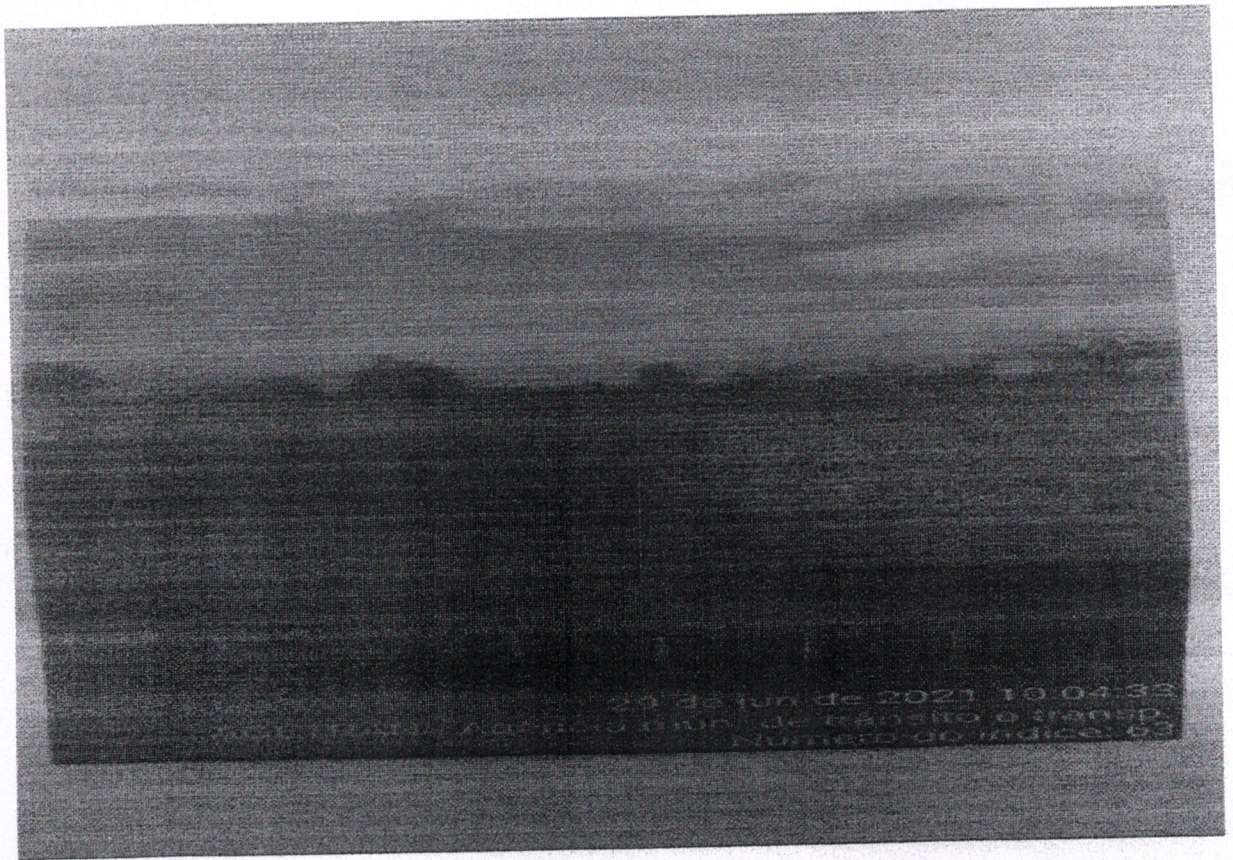
4- Fotos curva acentuada precisando de guard-rail na Ms 395 km 24

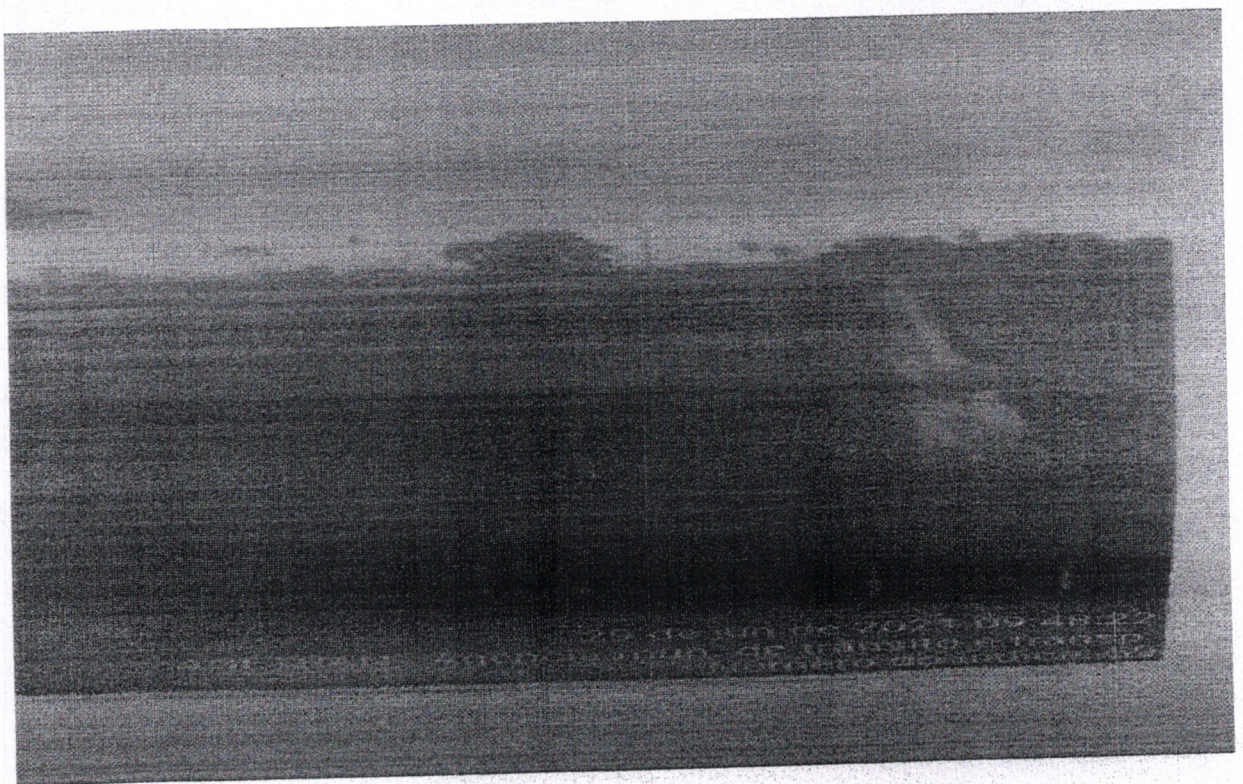
3- Foto curva próximo a Fazenda Barro Preto precisa de sinalização noturna
